Estudio biomecánico del arbolado del Parque del Castillo de Soutomaioir (Pontevedra, España)

R. Pérez-Otero, J.P. Mansilla, R. Nicolás y M. Magán

Estación Fitopatológica do Areeiro. Subida a la Robleda s/n, 36153 Pontevedra, España

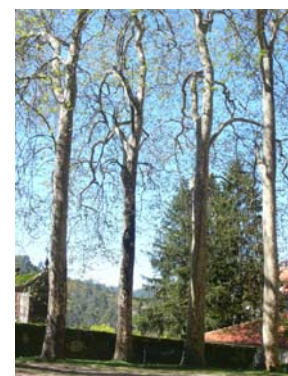
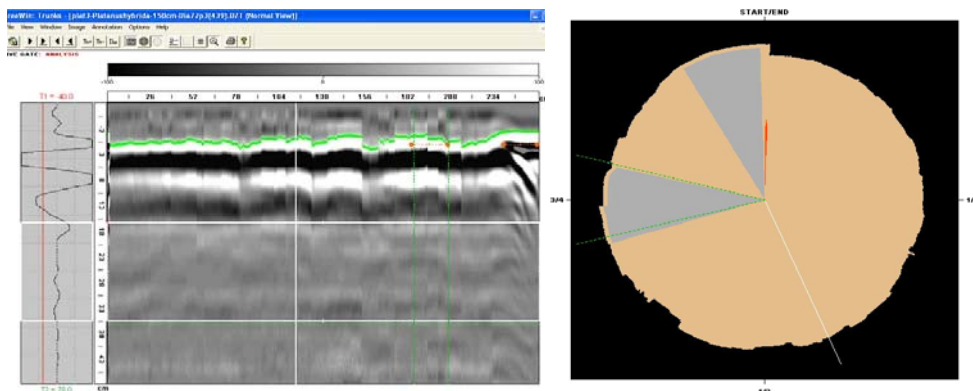
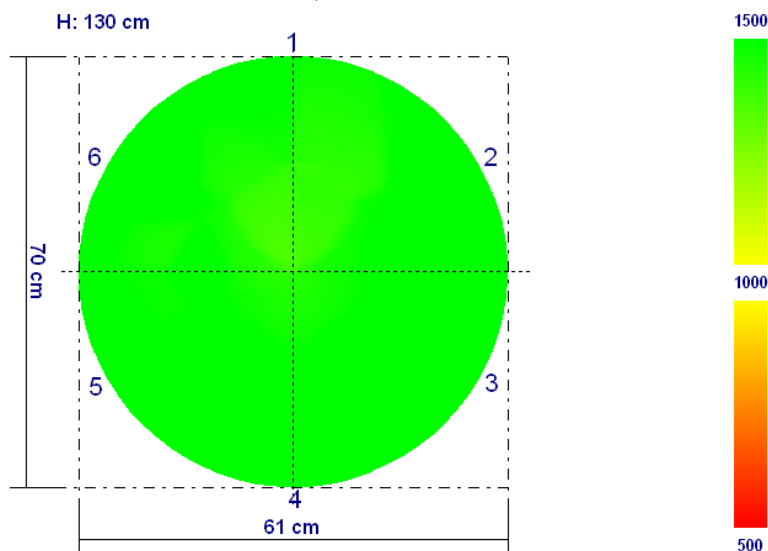
Figura 1: Árbol tipo clasificación del riesgo A

Árbol N°/Especie	<i>Platanus hispanica</i>		
Caracteres	Altura	130 cm	
	Φ_n	77.3 cm	
Análisis	Entorno	Zona de paso de viandantes	
	Suelo	Muy compacto	
	Tronco	Sin inclinación, ausencia de oquedades y grietas	
	Copa	Equilibrada. Densidad foliar media y tamaño de hoja medio	
Análisis	Suelo	Ausencia de patógenos radiculares	
	Parte aérea	Antracnosis en hoja (intensidad 10%). Exuvios de cicadélidos

Clasificación de Riesgo: A

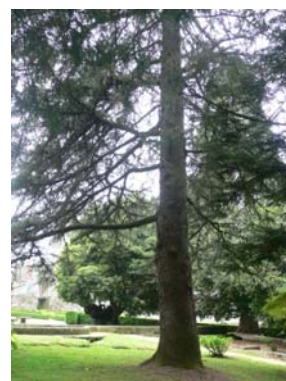
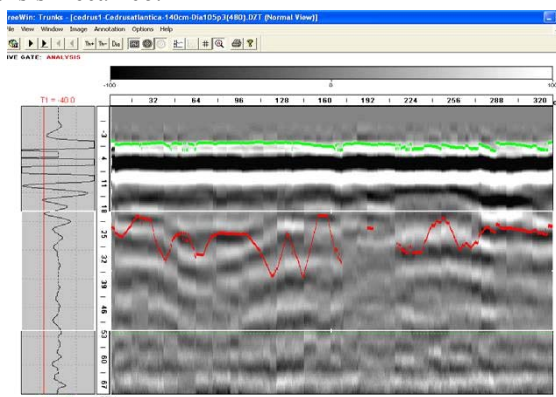
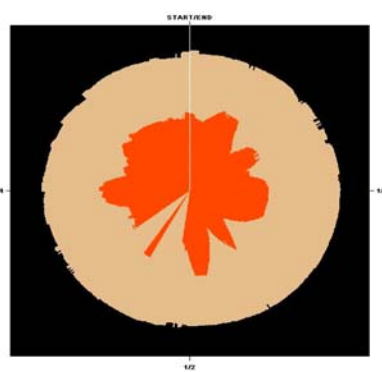
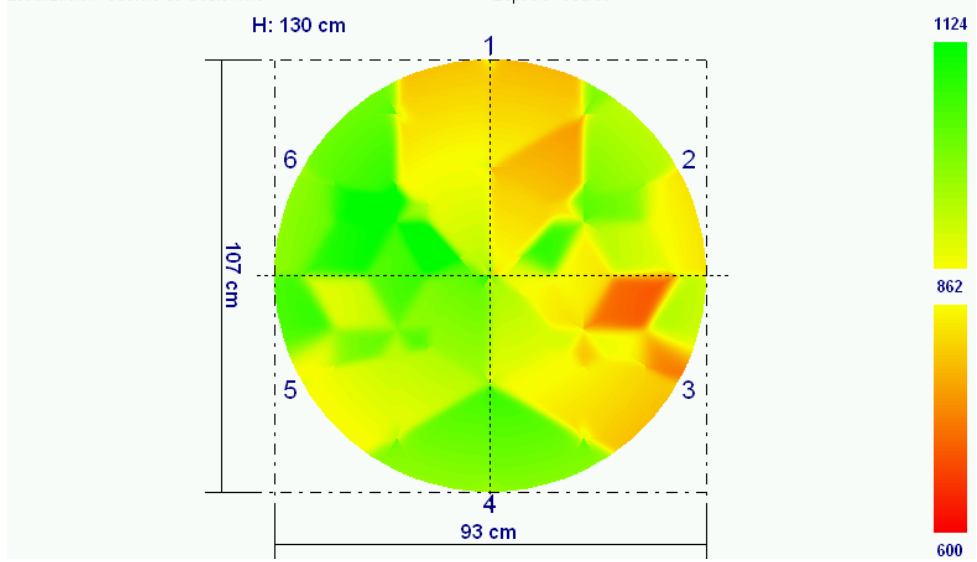
Figura 2: Árbol tipo clasificación del riesgo C

Árbol N°/Especie	<i>Cedrus atlantica</i>		
Caracteres	Altura	130 cm	
	Φ_n	105.3 cm	
Análisis	Entorno	Borde de camino	
	Suelo	Esponjoso	
	Tronco	Sin inclinación. Pequeños exudados en la corteza	
	Copa	Equilibrada. Densidad foliar media y tamaño de hoja normal	
Análisis	Suelo	Ausencia de patógenos radiculares	
	Parte aérea	Exuvios de <i>Cinara</i> spp.

Clasificación de Riesgo: C

La mayoría de los árboles del Parque no tienen problemas de seguridad a corto plazo. Sin embargo, en los que presentaron la clase de riesgo "C" (con sus combinaciones), que implica la existencia de defectos de cierta intensidad, será necesario que los gestores adopten medidas correctoras (del tipo podas de descarga, de saneamiento, etc.), al margen de inspecciones periódicas durante el período vegetativo para acercarse aún más al estado de vitalidad del pie.
